1966-2013: il contributo dei Geoscientisti
di Firenze alla Diagnostica e Conservazione
dei Beni Culturali

I Geoscientiati a Firenze (1966-2013)

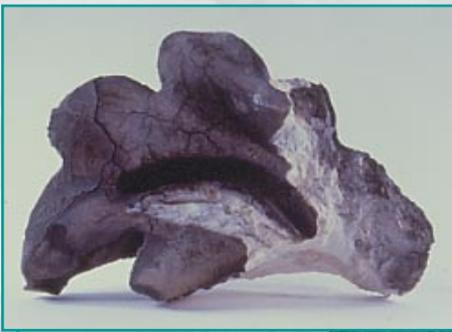
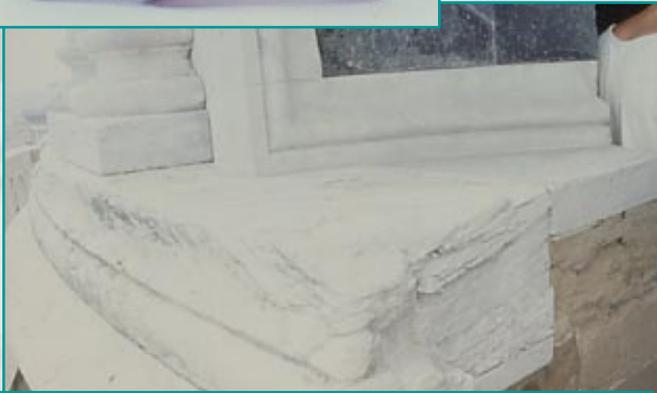
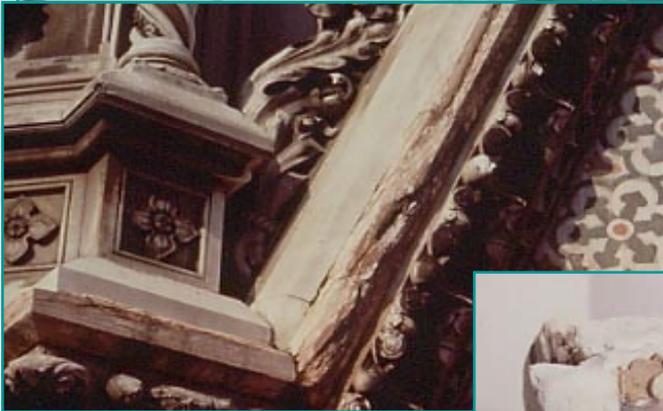
MARMO CARRARA
Cattedrale di Santa
Maria del Fiore
(Firenze)

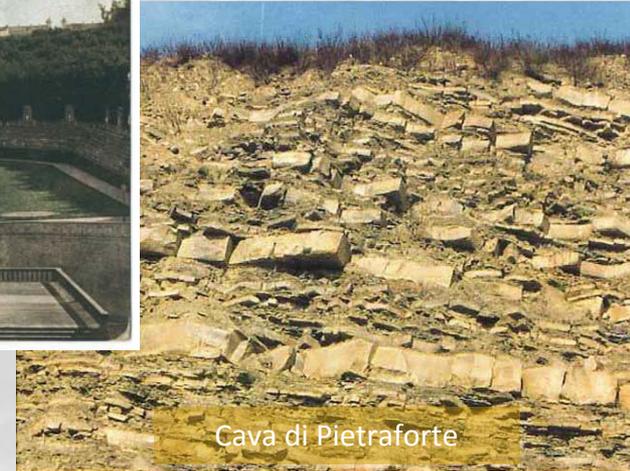
Il recupero di una
cava di Pietraforte
(Anfiteatro di Boboli)

Cava di Pietraforte

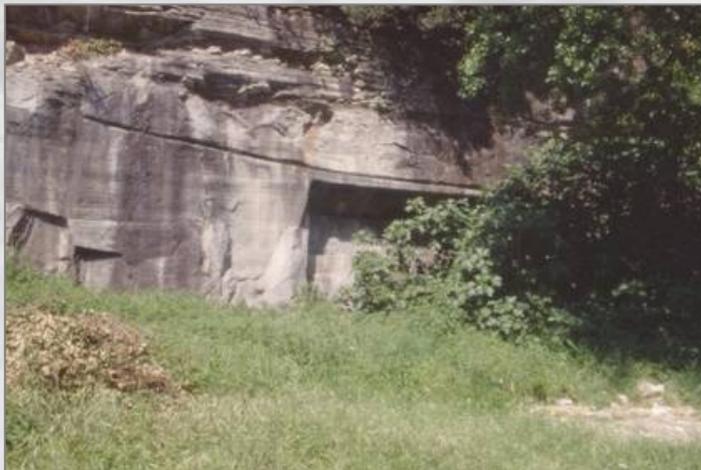
Cava di Pietra Serena
(Macigno)

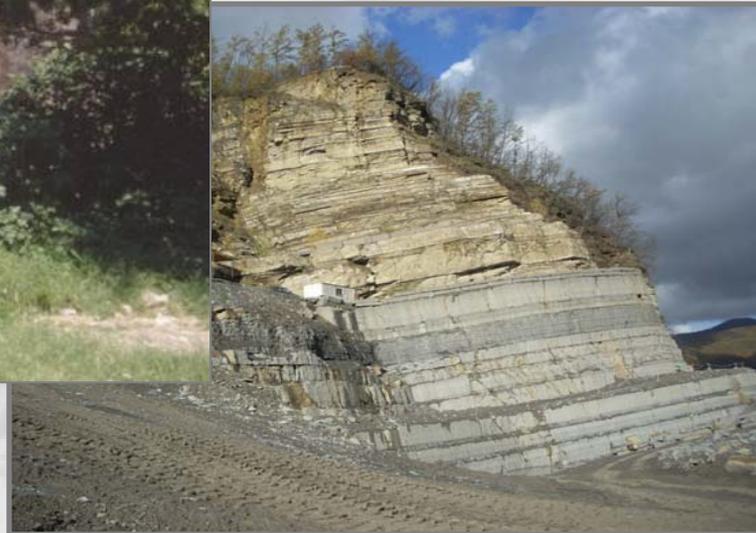
Cave di "Pietra Serena" (Marnoso Arenacea, Firenzuola)

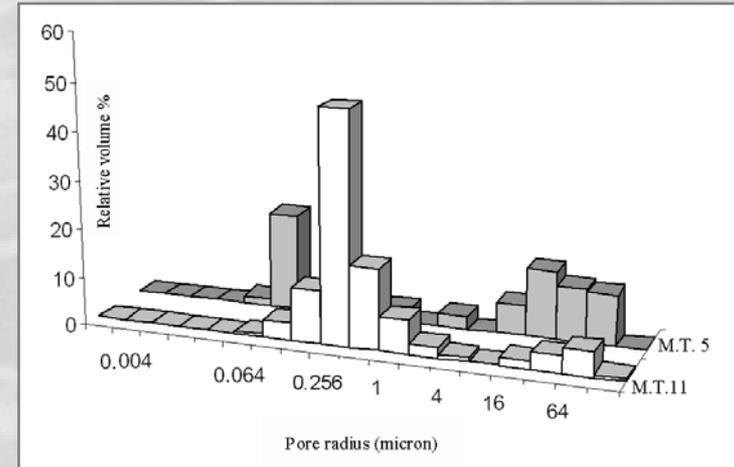
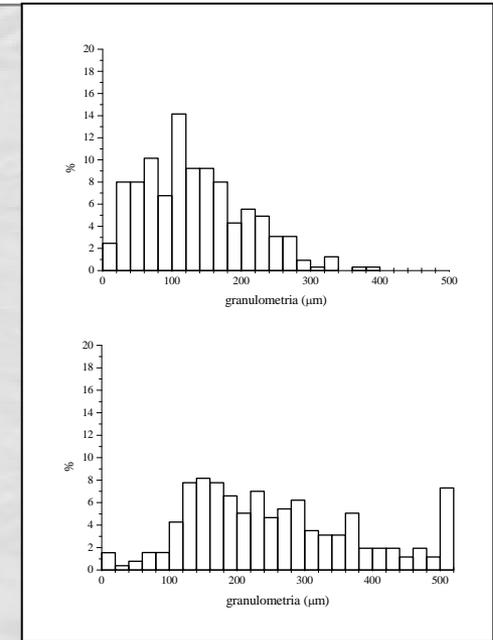
- Studio microtessiturale (sez. sottile)
- Determinazione delle relazioni tra microtessiture, proprietà fisiche e meccaniche

TIPO	γ (g/cm ³)	γ_s (g/cm ³)	P He (%)	P Hg (%)	Microporosità (%)	Mesoporosità (%)	IS (%)
A	2.72	2.65	2.4	0.7	71	29	34
B	2.72	2.69	1.3	0.2	85	15	12

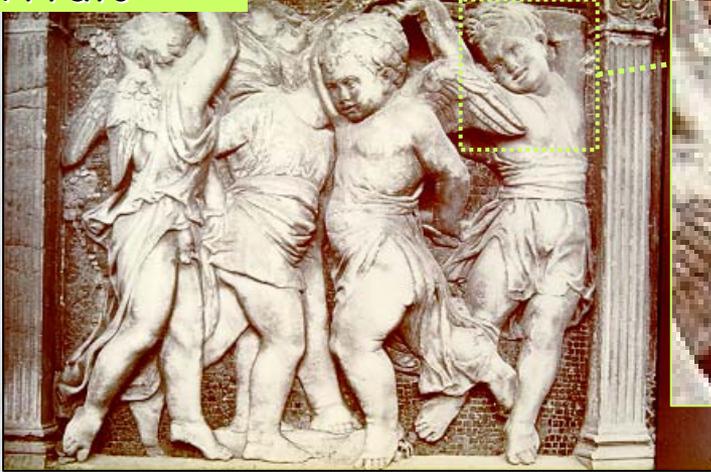
PULPITO DONATELLO
Duomo di Prato

*prima del trattamento
(Foto Alinari, 1881)*

Trattamento con fluosilicati di Zn e Mg (Sanpaolesi, 1941)

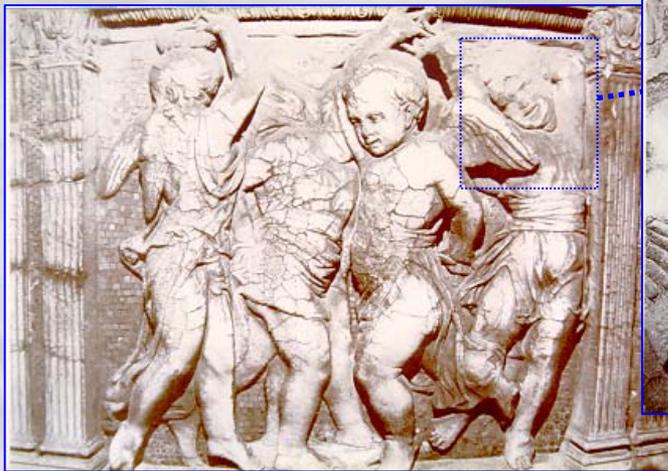
*dopo trattamento con
fluosilicati
(Foto Alinari, 1969)*

Analisi degli effetti del trattamento conservativo

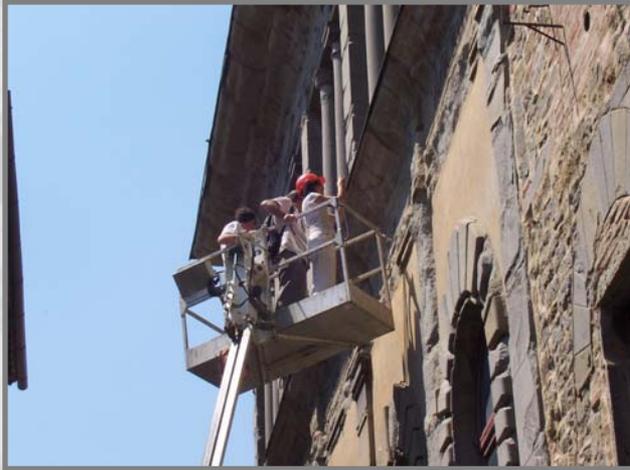
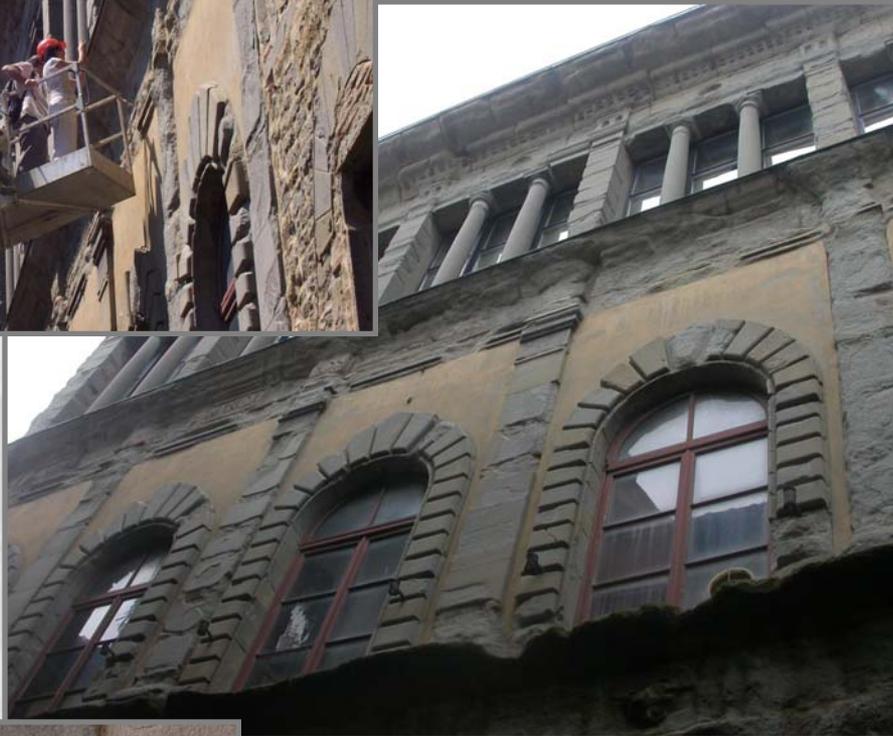
Mappatura del degrado

- B= bolle
- S= sostituzioni riconoscibili o stuccature in cemento
- - - superfici di distacco, microfratture
- = croste nere
- = mancanze (perdita totale del modellato) alterazione biologica
- = decoesione, arenizzazione e perdita parziale del modellato
- = esfoliazione e perdita di materiale

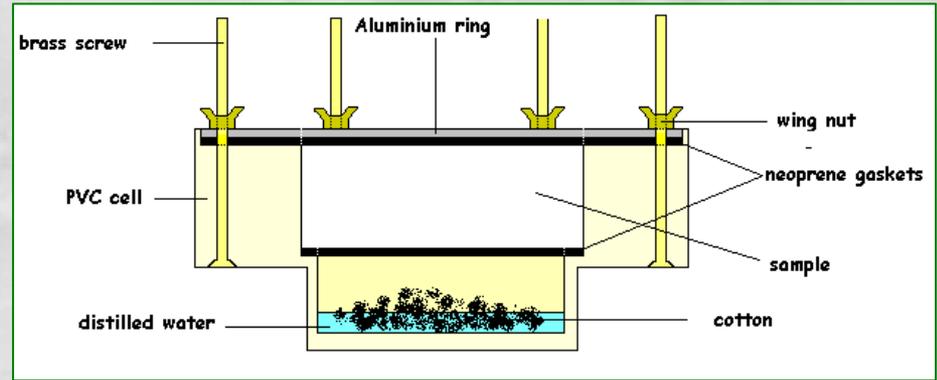
DETERMINAZIONE PERMEABILITA'
(NorMaL 21/85) "metodo del bicchierino"

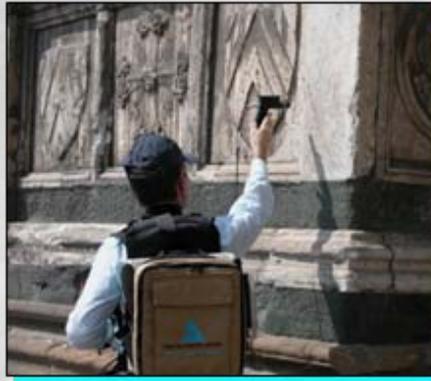
ASD-FieldSpec FP Pro spectrometer

VNIR	SWIR
Spectral range	350-1000 nm	1000-2500 nm
Spectral sampling	1.4 nm	2 nm
N° spectral bands	2151	
Spectral resolution	3-10 nm	
Acquisition frequency	10 spectra/sec

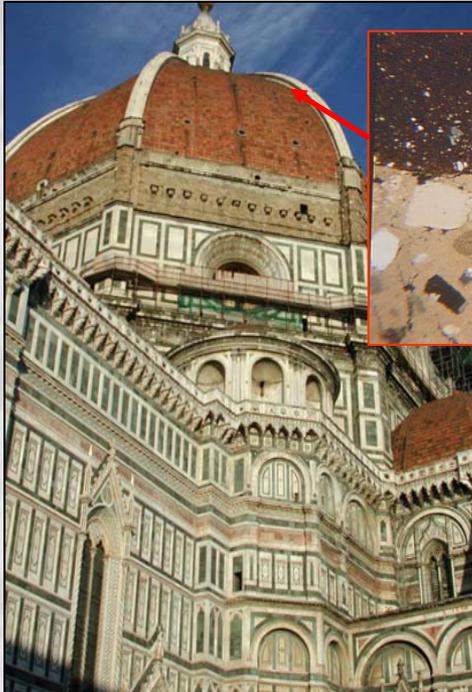
Caratterizzazione chimica, mineralogica, petrografica, fisica e geomeccanica delle malte → stato di alterazione / grado durabilità

- M4: basamento con molto tufo e poroso
- M3: meno tufo, idraulica, per resistere al flusso acqua
- M2: no tufo, selce, molto idraulica coesa, poco porosa per tensione arco
- M1: bassa coesione di riempimento malta a terra

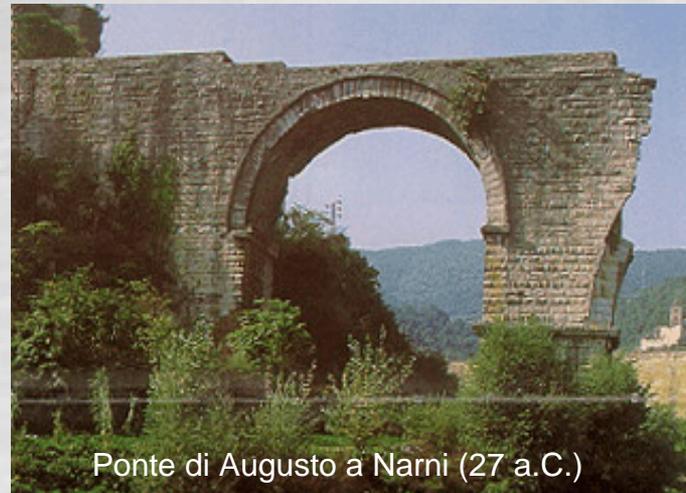
Ponte di Augusto a Narni (27 a.C.)

Sono state utilizzate differenti malte idrauliche con particolari funzioni strutturali

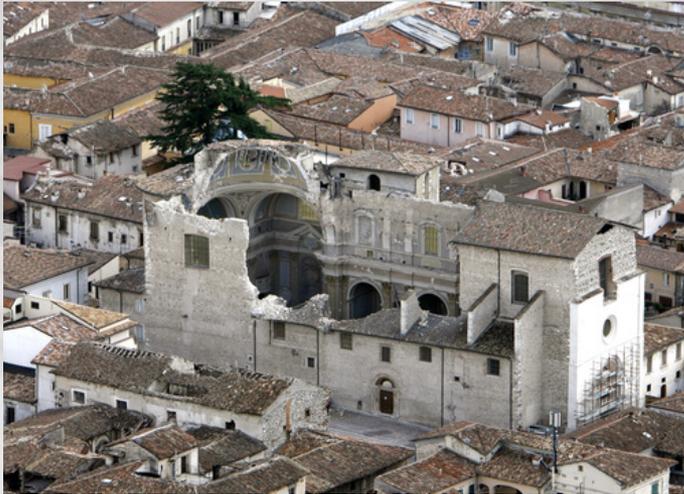
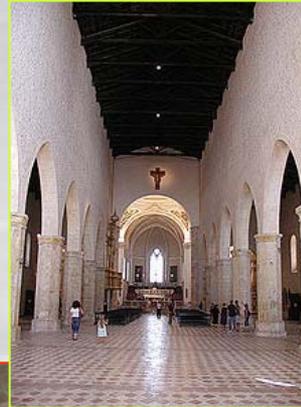
*L'Aquila, Basilica di Colemaggio (XIII - XVIII sec.)
Prima e dopo il terremoto del 2009*

Malta di scarsa qualità, costituita da abbondante aggregato e scarso legante (realizzato con calce e terra) → disintegrazione delle strutture

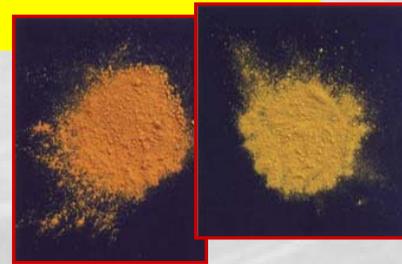
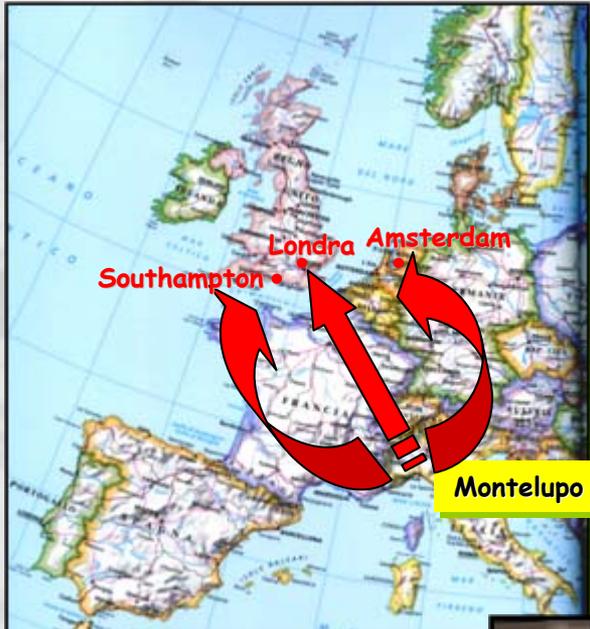
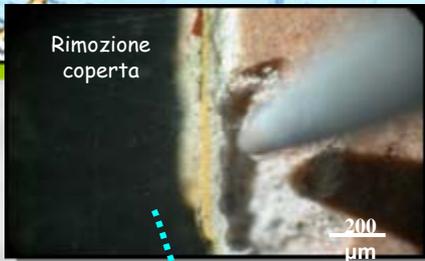
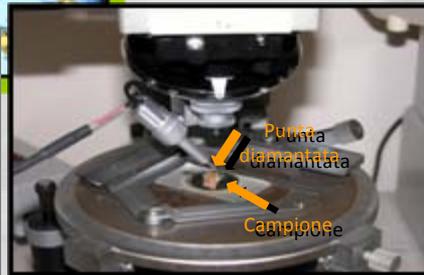
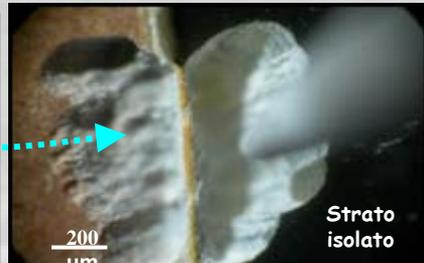
Analisi della
composizione
isotopica del Pb

- Alcuni pigmenti compaiono a Montelupo dopo secoli di assenza nel "mondo occidentale"
- E' il caso del colore giallo Napoli (antimoniato di Pb)

- All'interno della stessa bottega venivano impiegate materie prime diverse
- Benchè siano noti e sfruttati i giacimenti toscani, le materie prime provengono interamente, o almeno in parte, da giacimenti extra-regionali

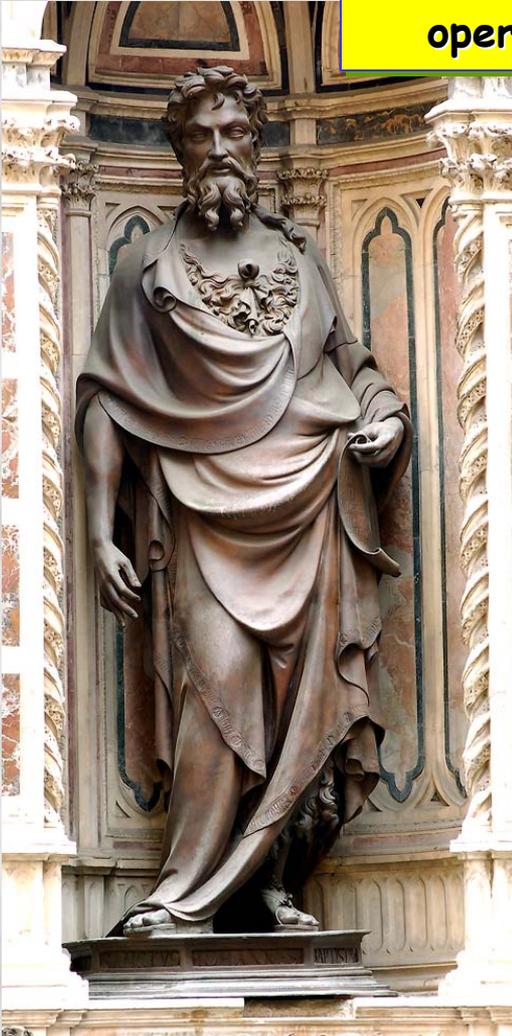
S. Giovanni Battista
Lorenzo Ghiberti
(1412-1416)

Studio dei processi di corrosione e degrado di opere bronzee del Rinascimento fiorentino

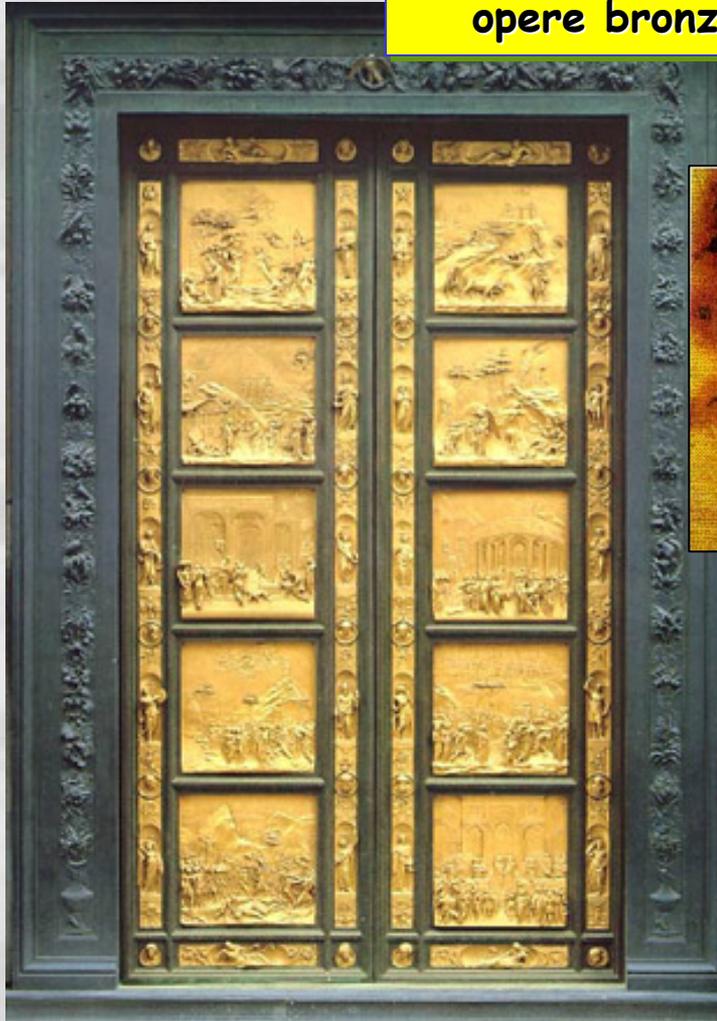
Porta del Paradiso
Lorenzo Ghiberti
(1425-1452)

Studio dei processi di corrosione e degrado di opere bronzee del Rinascimento fiorentino

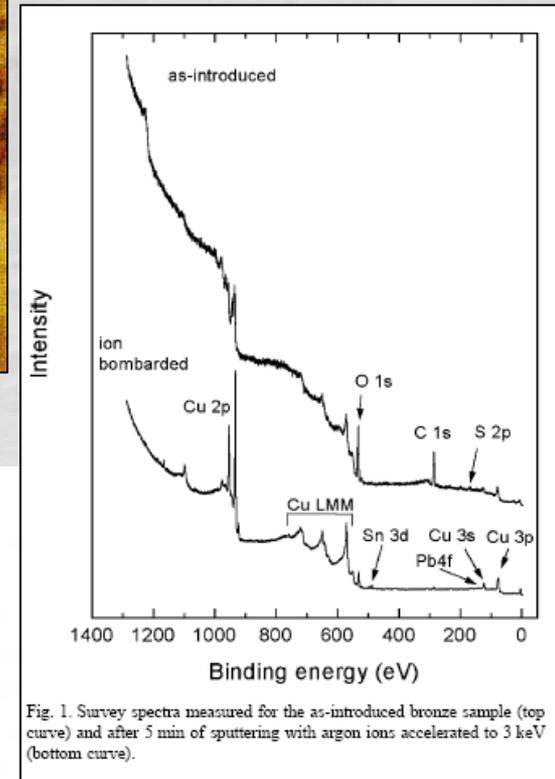
Fig. 1. Survey spectra measured for the as-introduced bronze sample (top curve) and after 5 min of sputtering with argon ions accelerated to 3 keV (bottom curve).

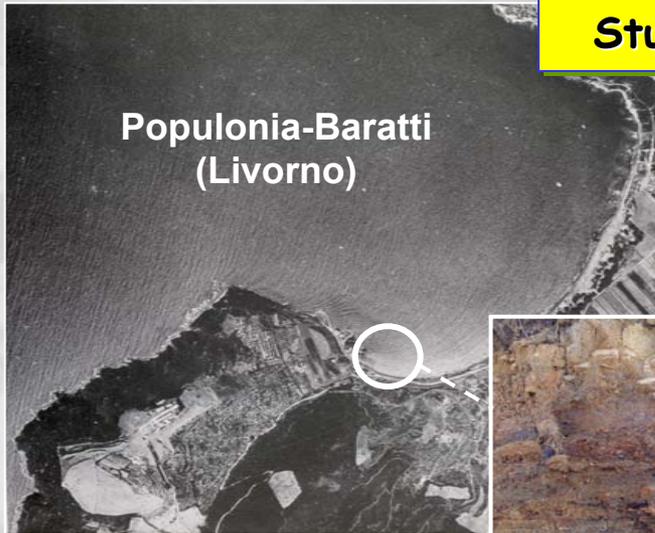
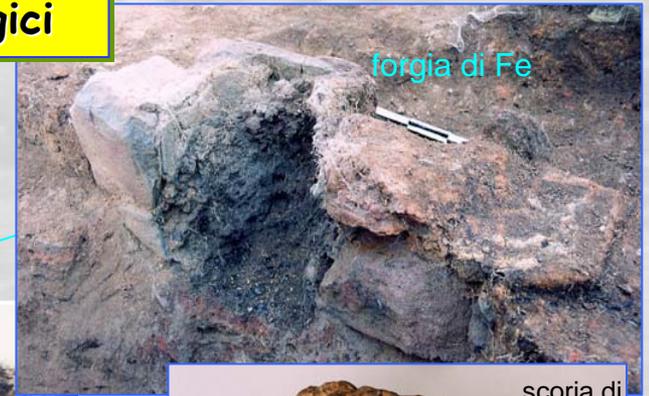
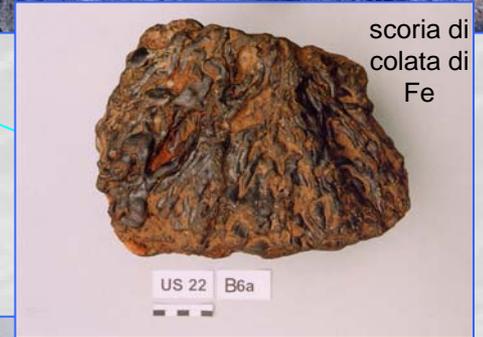
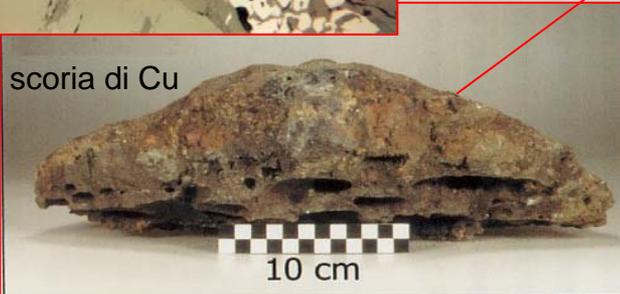
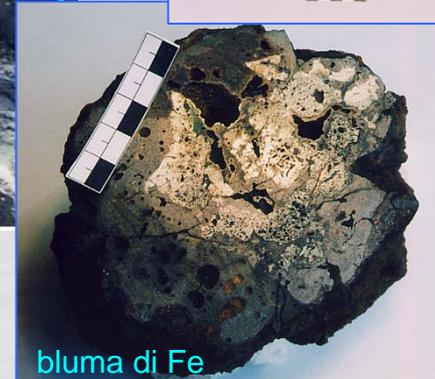
Populonia-Baratti
(Livorno)

Studio di siti archeometallurgici

forgia di Fe

scoria di
colata di
Fe

bluma di Fe

scoria di Cu

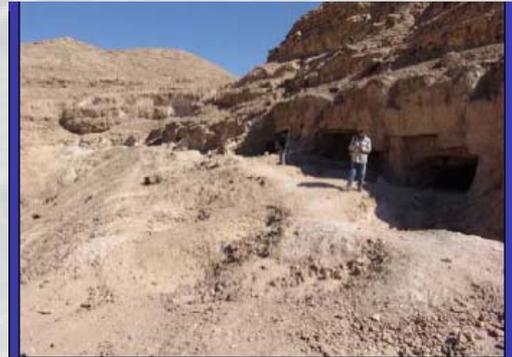
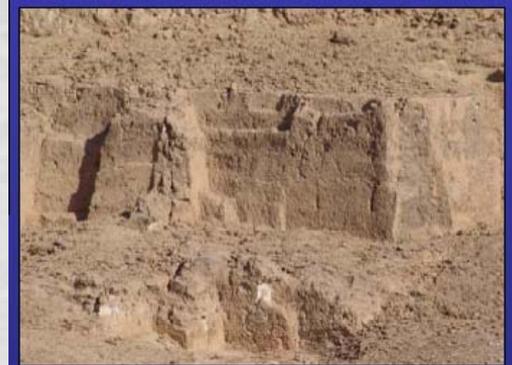
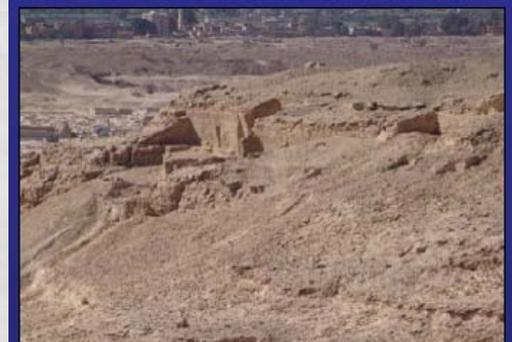
Tecniche e modalità di coltivazione delle cave di lapidei di età Romana

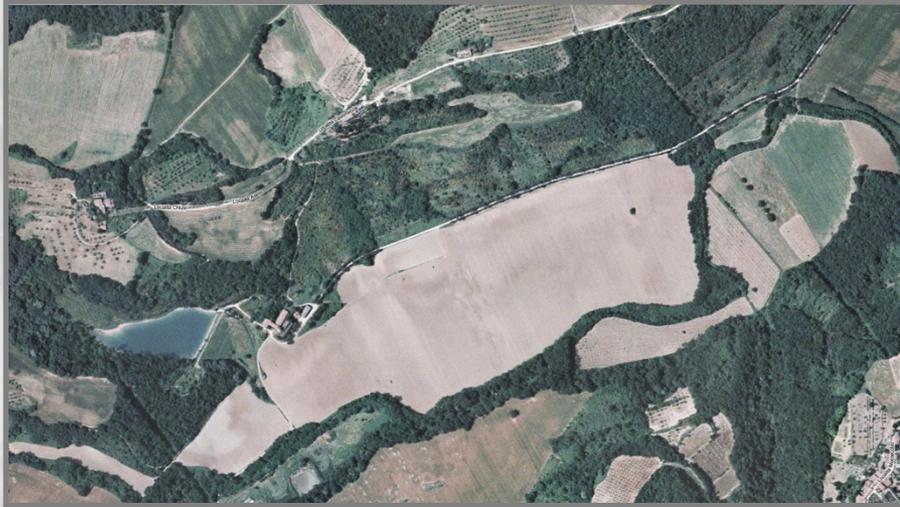
Geoelectrical investigations
Ohm Mapper

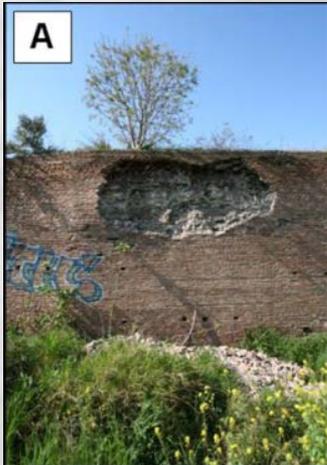
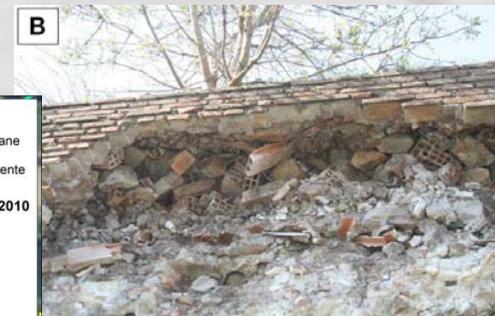
MURA AURELIANE (Viale del Campo Boario – Roma)

Rischi geologici

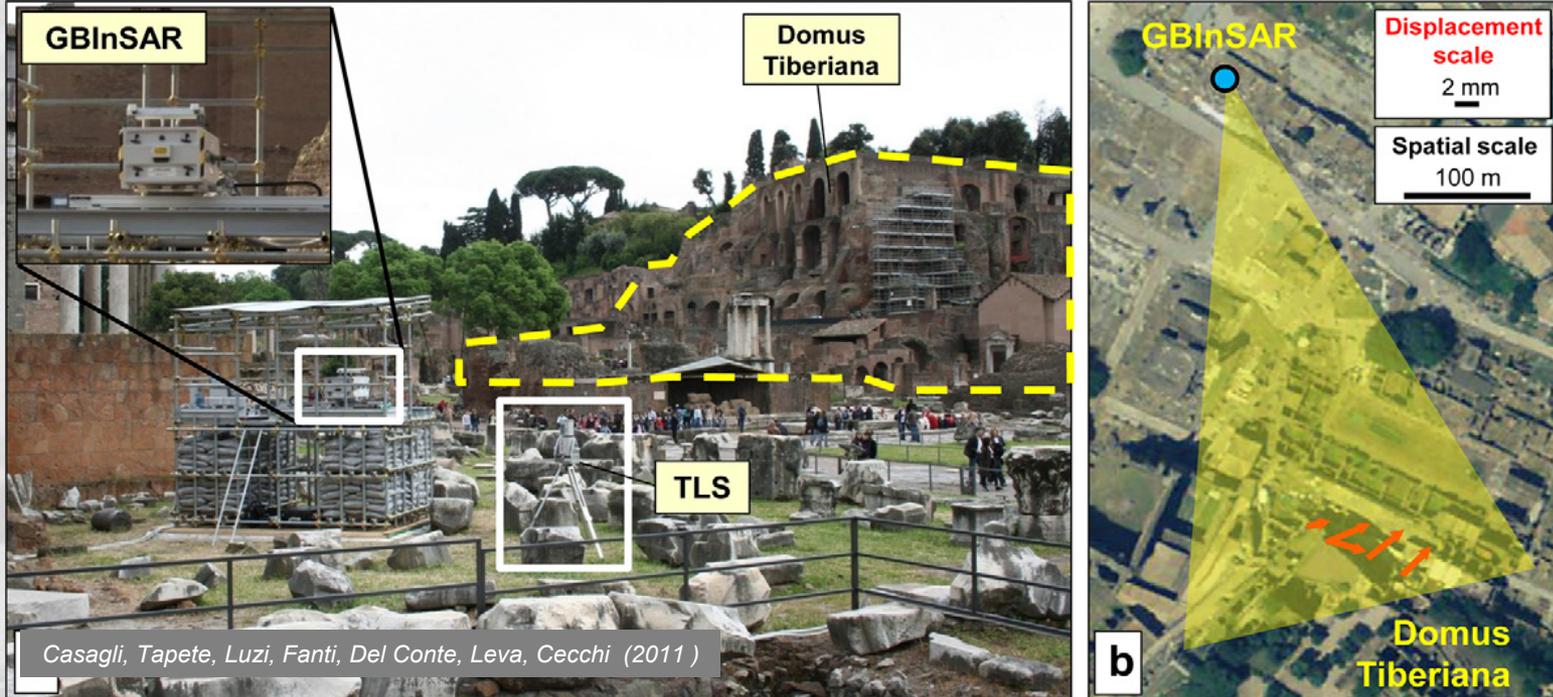
FORO ROMANO E COLLE PALATINO (Roma)

INTERFEROMETRIA RADAR DA TERRA (GBInSAR)

Deformazione localizzata nella zona della Domus Tiberiana conseguenti a specifiche indagini di sottosuolo in situ (perforazioni)

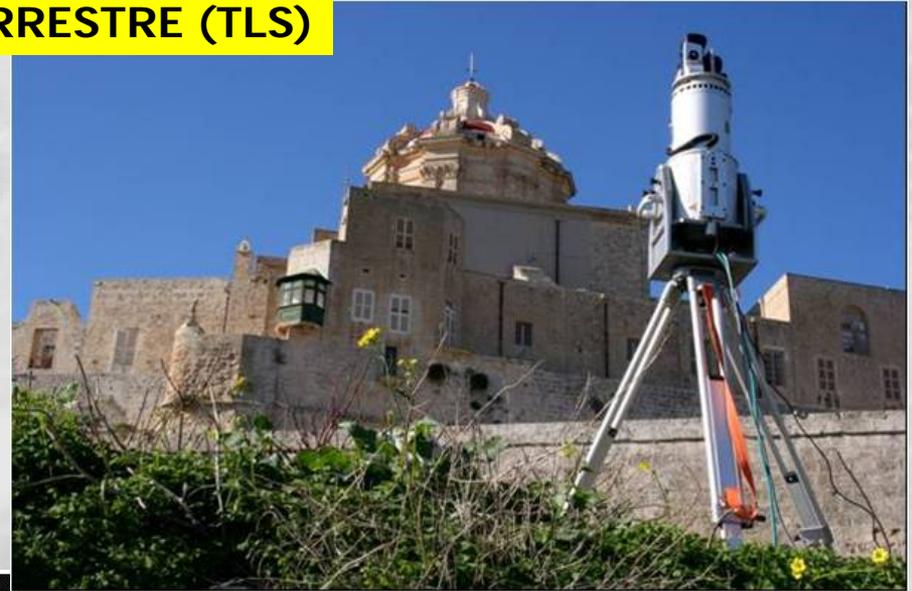
Citadel (Malta)

LASER SCANNER TERRESTRE (TLS)

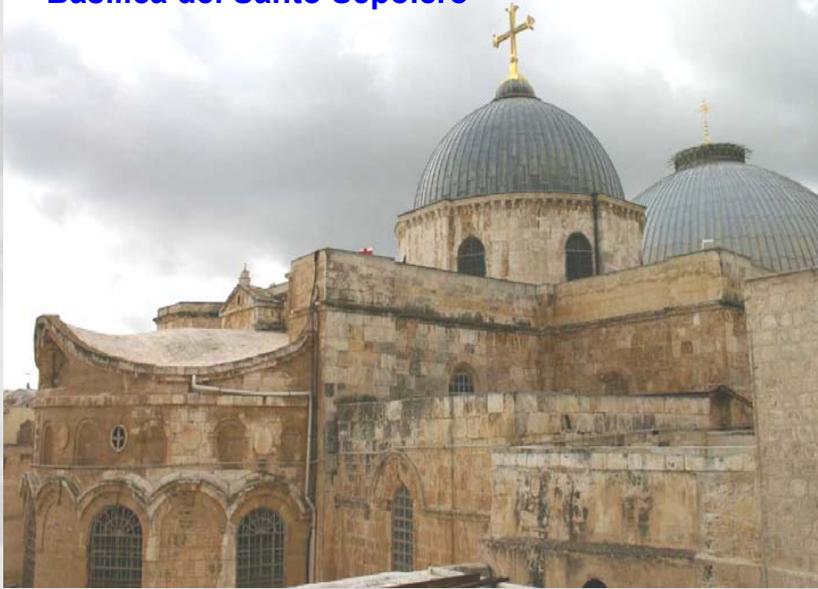
Metodo di Nakamura (HVSr, Horizontal to Vertical Spectral Ratio)

300 misure di microtremore in interni (2007-2008)

L'acquisizione del **microtremore** avviene su un unico punto considerando sia il moto verticale sia quello orizzontale

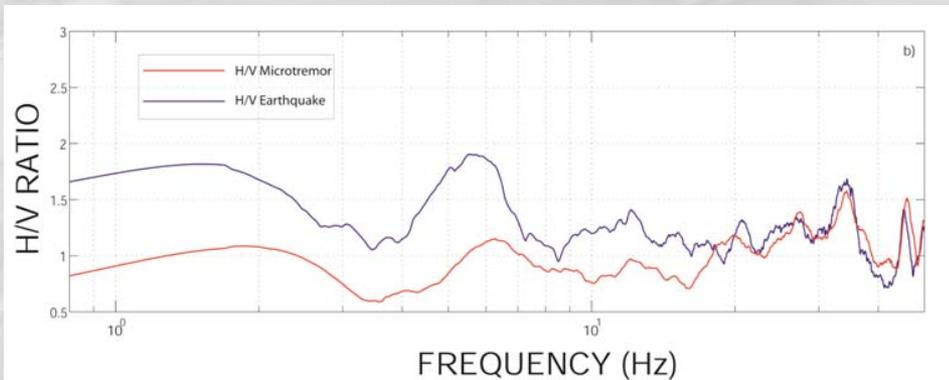
Confronto tra le funzioni di amplificazione dei microtremori e le funzioni di amplificazione relative al terremoto regionale.
